**ΚΑΠΕ
CRES**

Ενεργειακή Αναβάθμιση Κτιρίου Διοίκησης ΚΑΠΕ Σχεδιασμός, Υλοποίηση, Αποτελέσματα.

«Ενεργειακή αναβάθμιση κτιρίων – Το παράδειγμα του κτιρίου διοίκησης του ΚΑΠΕ»
Παρασκευή, 17 Δεκεμβρίου 2010 - Ξενοδοχείο NJV Plaza

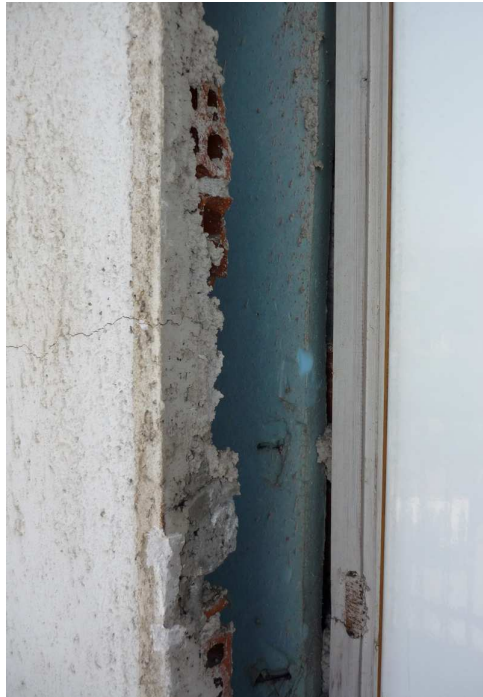
Μόνωση στο κενό διπλής τοιχοποιίας

- Θερμομόνωση 2 εκ. είχε χρησιμοποιηθεί μόνο σε κάποιους τοίχους πλήρωσης
- Τα φέροντα στοιχεία, τα δώματα και η κεραμοσκεπή του κτιρίου ήταν αμόνωτα.

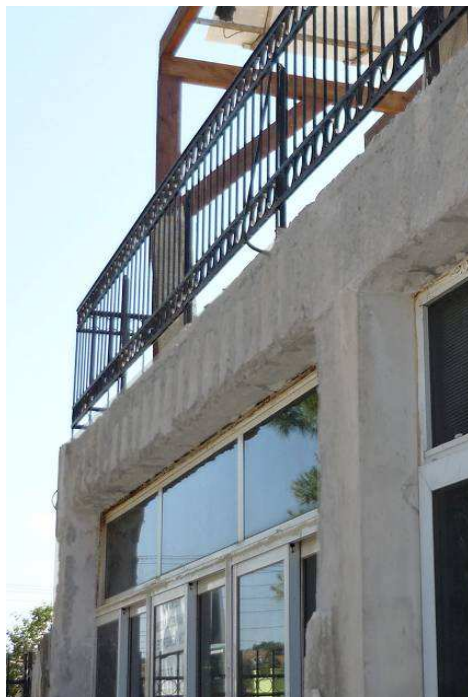
Αμόνωτο δοκάρι μετά από απομάκρυνση επιχρίσματος

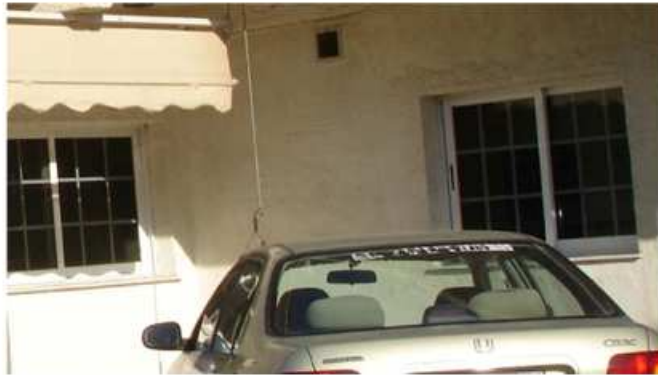
Δυτική όψη ισογείου

Σημείο	Ικανότητα εκπομπής	Θερμοκρασία (°C)
SP01	0,91	19,6°C
SP02	0,91	15,1°C
SP03	0,91	16,7°C
SP04	0,91	16,4°C
SP05	0,93	19,9°C
SP06	0,91	18,5°C
SP07	0,91	16,8°C
SP08	0,91	14,9°C
SP09	0,94	16,3°C

Θερμογέφυρες :

- Γεωμετρικές και κατασκευαστικές
 - στον φέροντα οργανισμό
 - στις ακμές ένωσης οριζόντιων και κατακόρυφων στοιχείων
 - τα πλαίσια των κουφωμάτων

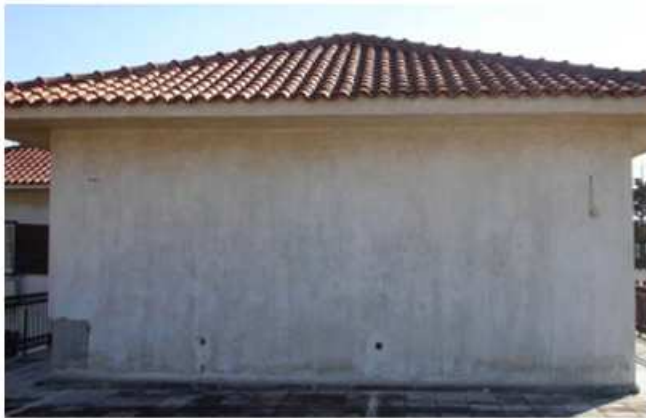
Βόρεια όψη δεύτερου ορόφου

Σημείο	Ικανότητα εκπομπής	Θερμοκρασία (°C)
SP01	0.91	14,7°C
SP02	0.91	13,2°C
SP03	0.91	14,7°C
SP04	0.91	12,5°C
SP05	0.91	13,7°C
LI01 : max	0.91	14,7°C
LI01 : min	0.91	11,5°C
LI01 : max-min	0.91	3,2°C
LI02 : max	0.91	13,9°C
LI02 : min	0.91	12,8°C
LI02 : max-min	0.91	1,1°C

Επιφανειακές θερμοκρασίες κατά μήκος των γραμμών Li01 και Li02

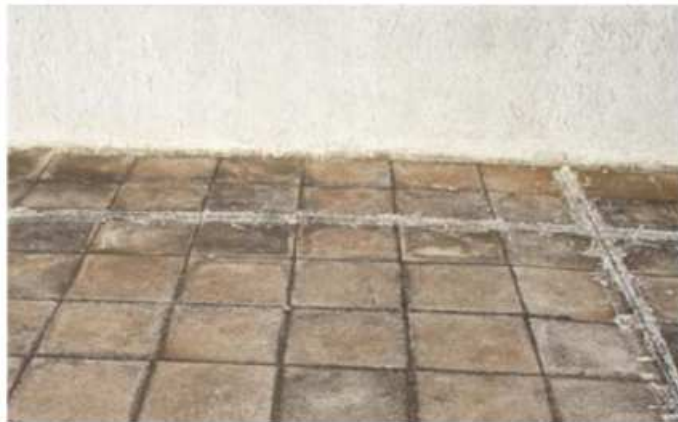
Δώμα δεύτερου ορόφου

Σημείο	Ικανότητα εκπομπής	Θερμοκρασία (°C)
SP01	0,91	14,4°C
SP02	0,91	11,6°C
SP03	0,91	15,5°C
LI01 : max	0,91	16,3°C
LI01 : min	0,91	12,8°C
LI01 : max-min	0,91	3,5°C
LI02 : max	0,91	17,1°C
LI02 : min	0,91	15,3°C
LI02 : max-min	0,91	1,8°C
LI03 : max	0,91	15,2°C
LI03 : min	0,91	13,3°C
LI03 : max-min	0,91	1,9°C

Επιφανειακές θερμοκρασίες κατά μήκος των γραμμών LI01 και LI02

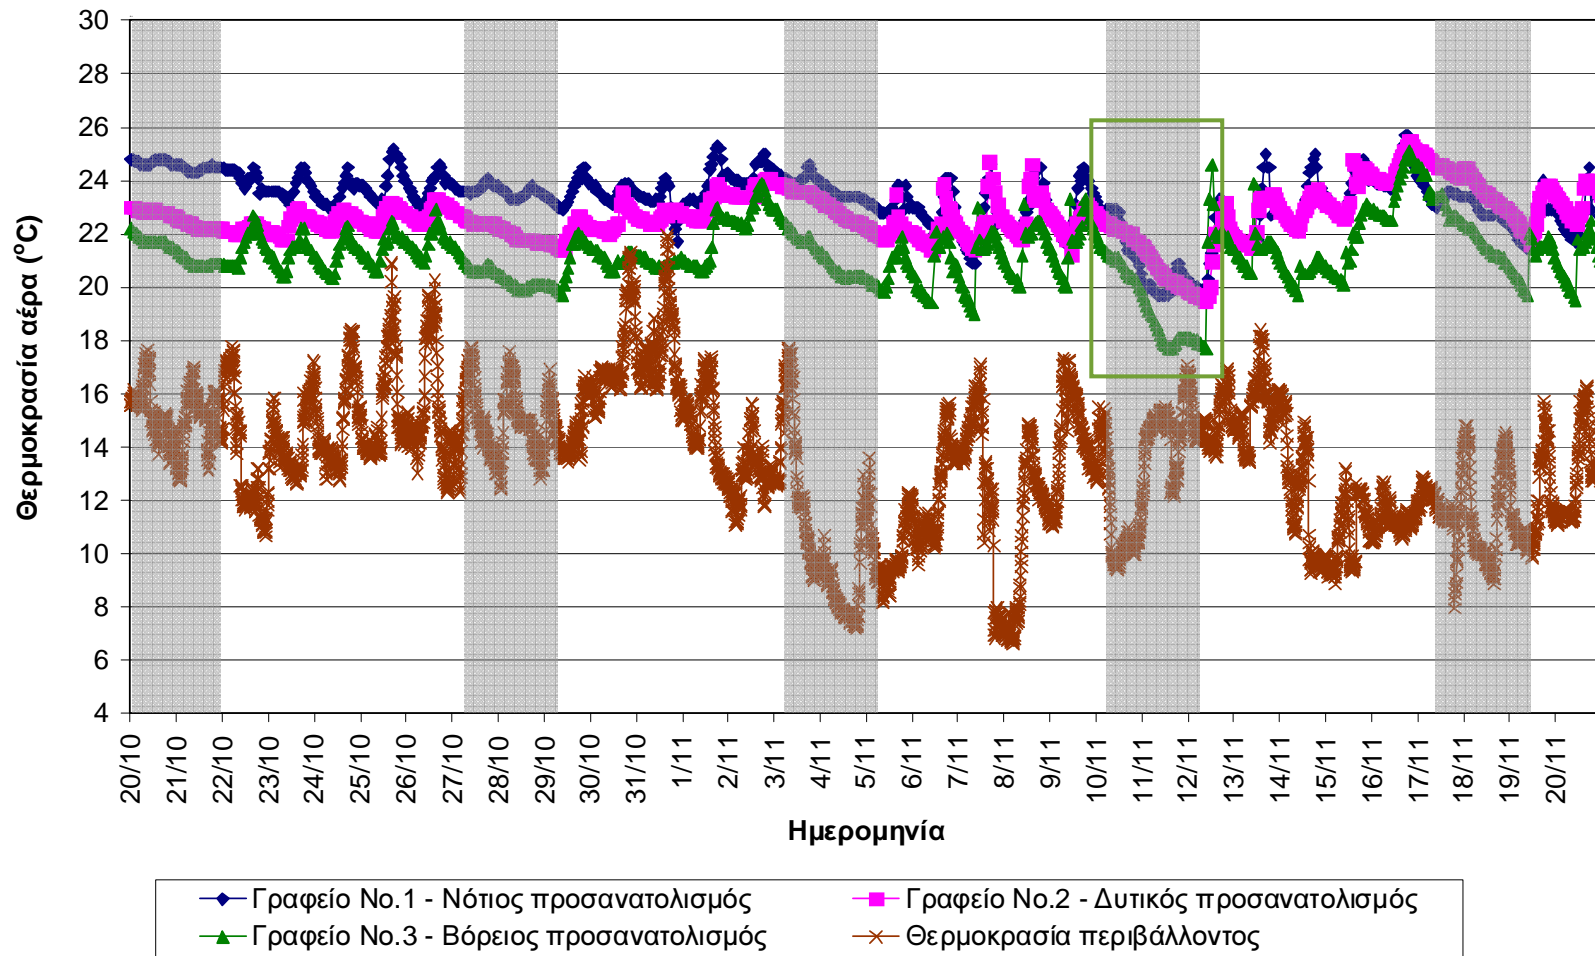
Καταγραφή εσωτερικών θερμοκρασιών 20/10/2007 – 20/11/2007
 Κατανάλωση πετρελαίου στο αντίστοιχο διάστημα: 1000 λίτρα

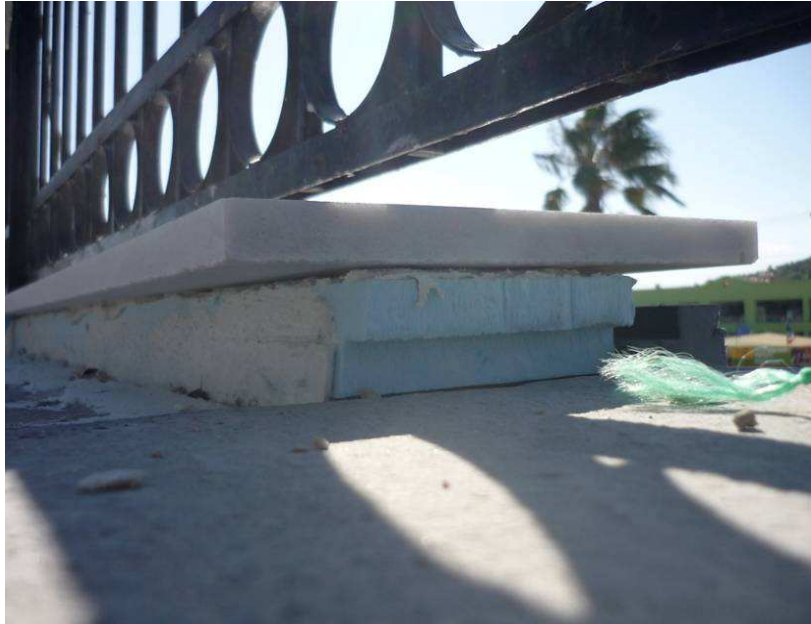
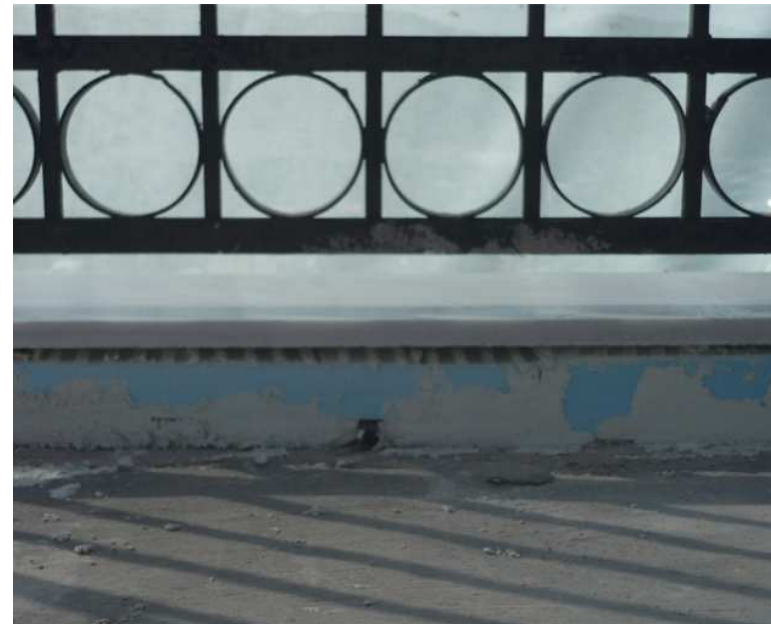
ΘΕΡΜΟΜΟΝΩΣΗ ΔΩΜΑΤΩΝ

Τοποθέτηση θερμομόνωσης κάτω από τα μάρμαρα στην περίμετρο των δωματίων.

- Προσθήκη 10cm εξηλασμένης πολυστερίνης στα δώματα και στην κεραμοσκεπή, $\lambda=0,035 \text{ W/(mK)}$

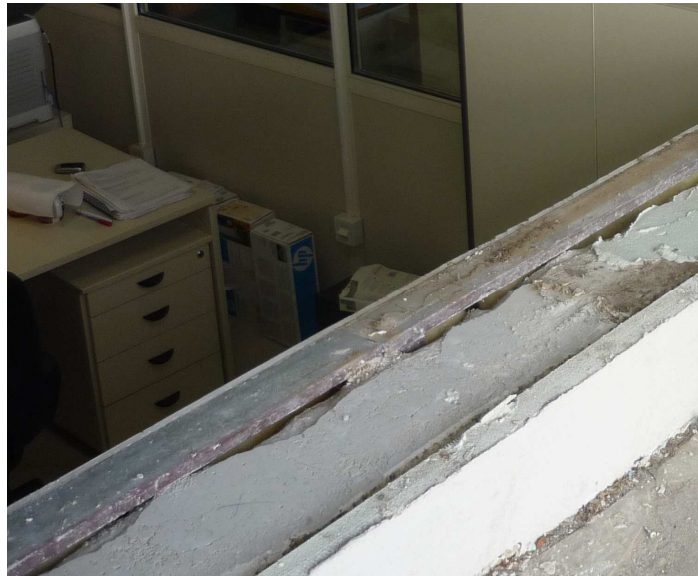
1) Αποξήλωση υπάρχοντων κουφώματων και μαρμαροποδιών

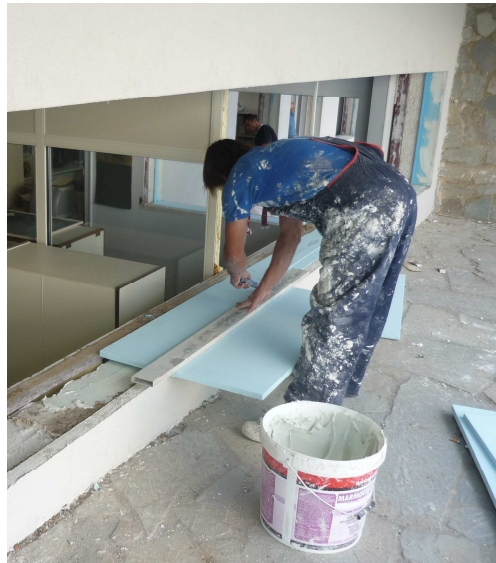
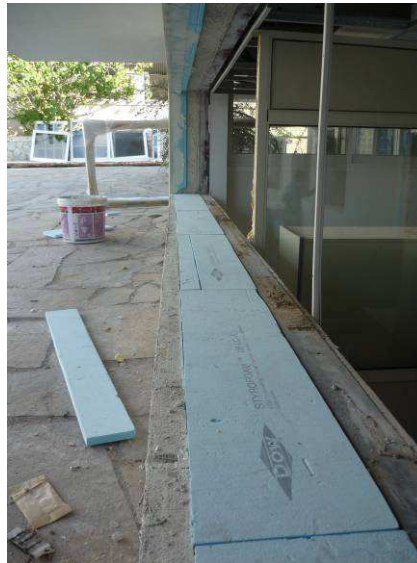
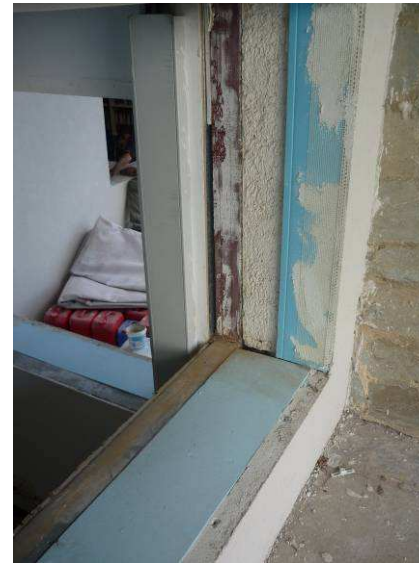
2) Τοποθέτηση θερμομόνωσης στις ποδιές και στους λαμπάδες.

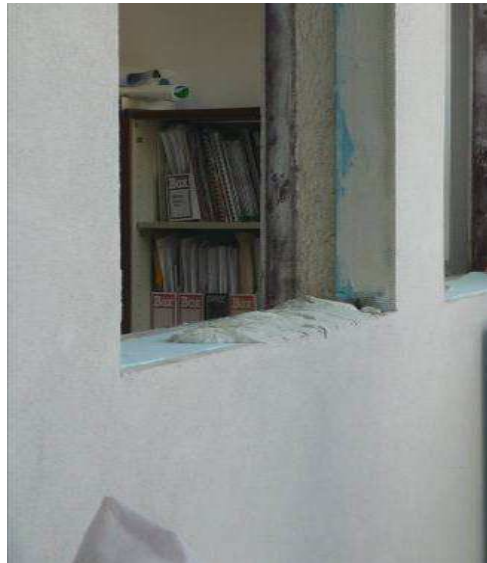
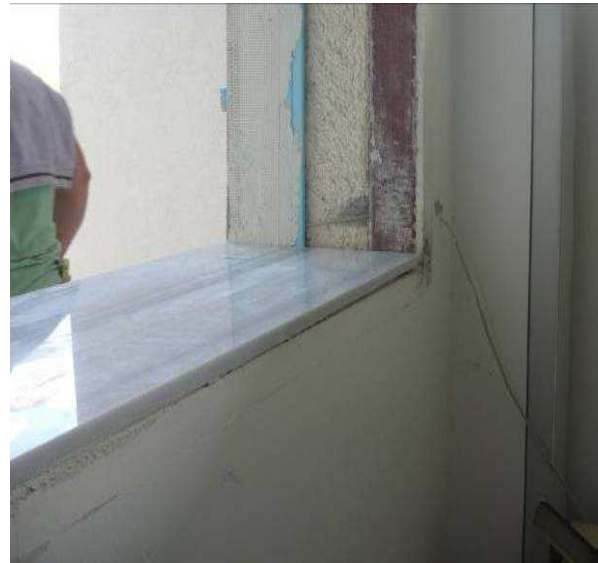
3) Τοποθέτηση νέας μαρμαροποδιάς

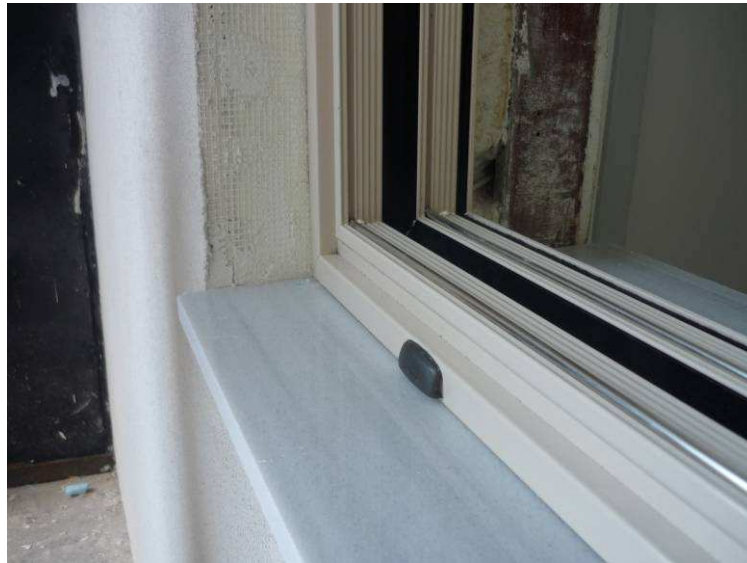
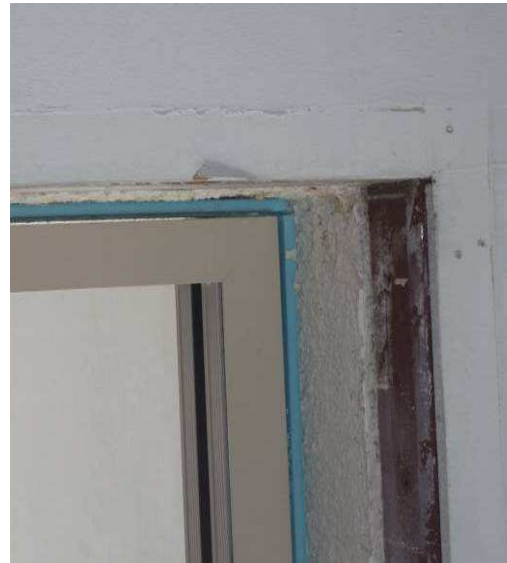
4) Τοποθέτηση νέου κουφώματος «πάνω» στη θερμομόνωση.

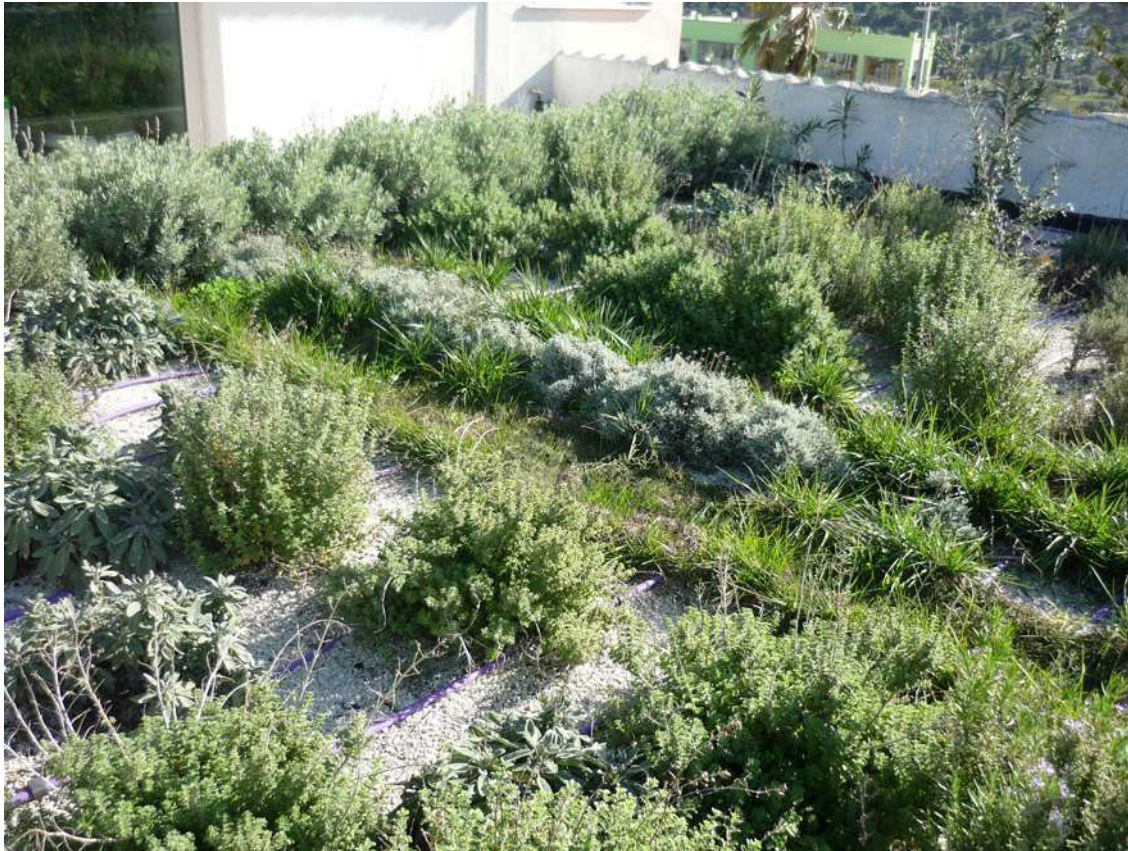
7) ξηροθερμικά φυτά

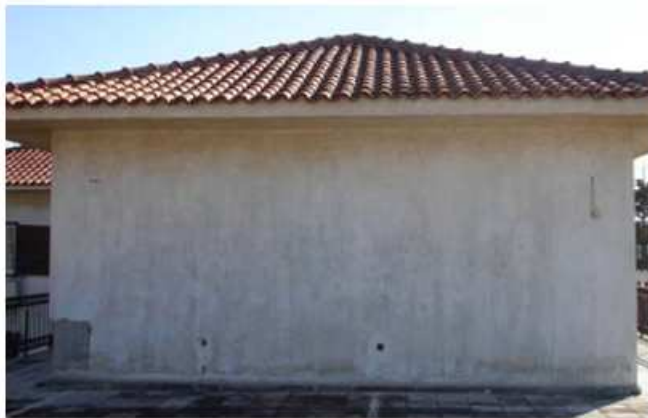
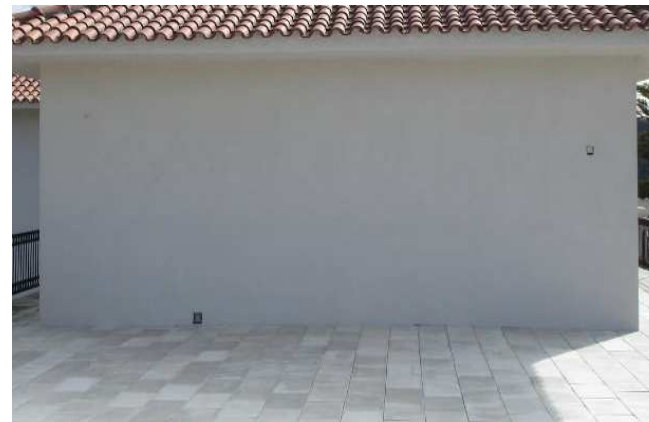
Βόρεια όψη 2^{ου} ορόφου

2007 / 12 °C

2010 / 10 °C

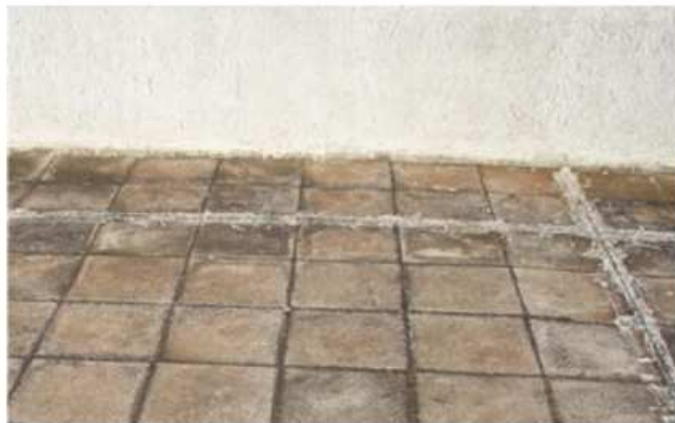
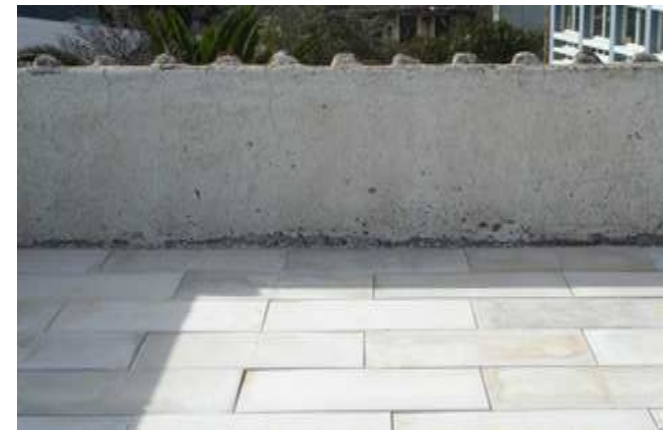
Δώμα 2^{ου} ορόφου

2007 / 12 °C

2010 / 10 °C

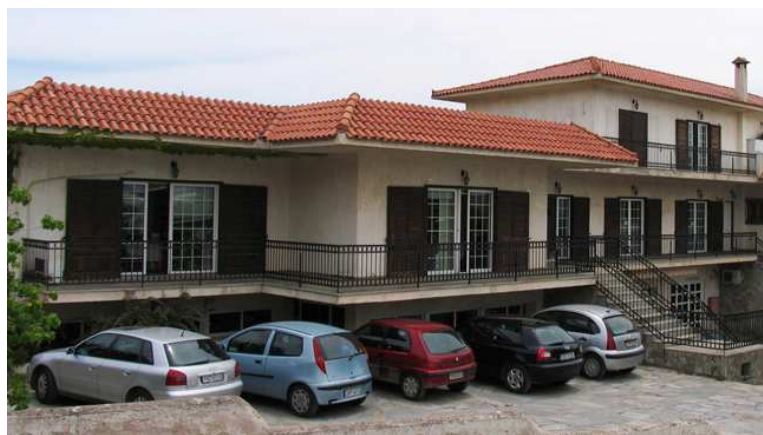
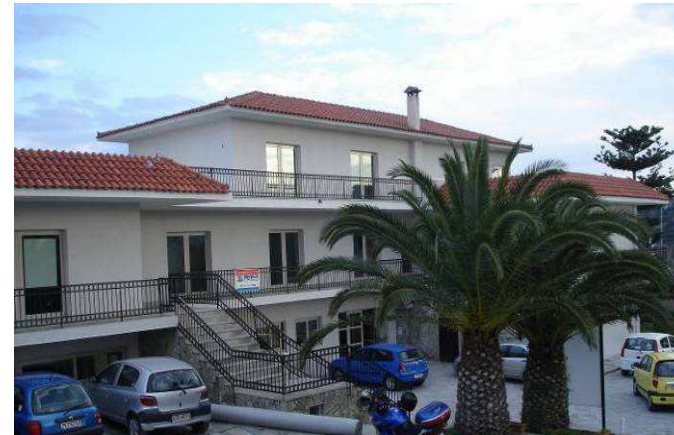
Άποψη Δυτικής Όψης

2007 / 12 °C

2010 / 10 °C

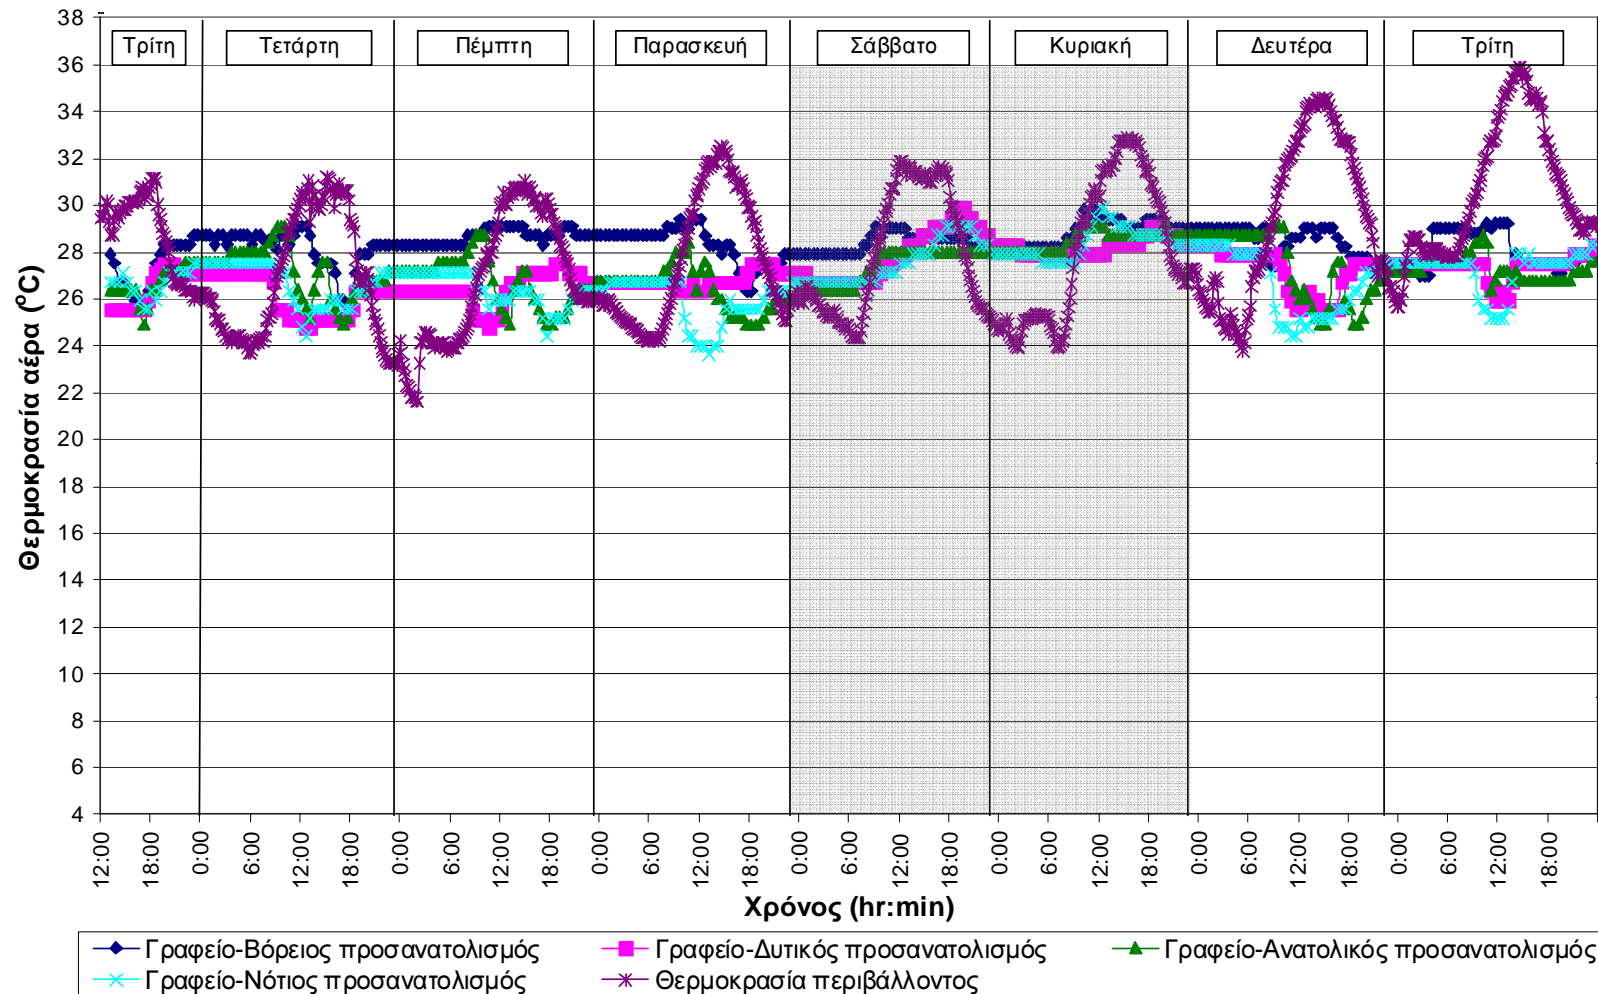
Θερμοκρασία αέρα - Περίοδος 27 Ιουλίου με 3 Αυγούστου 2010

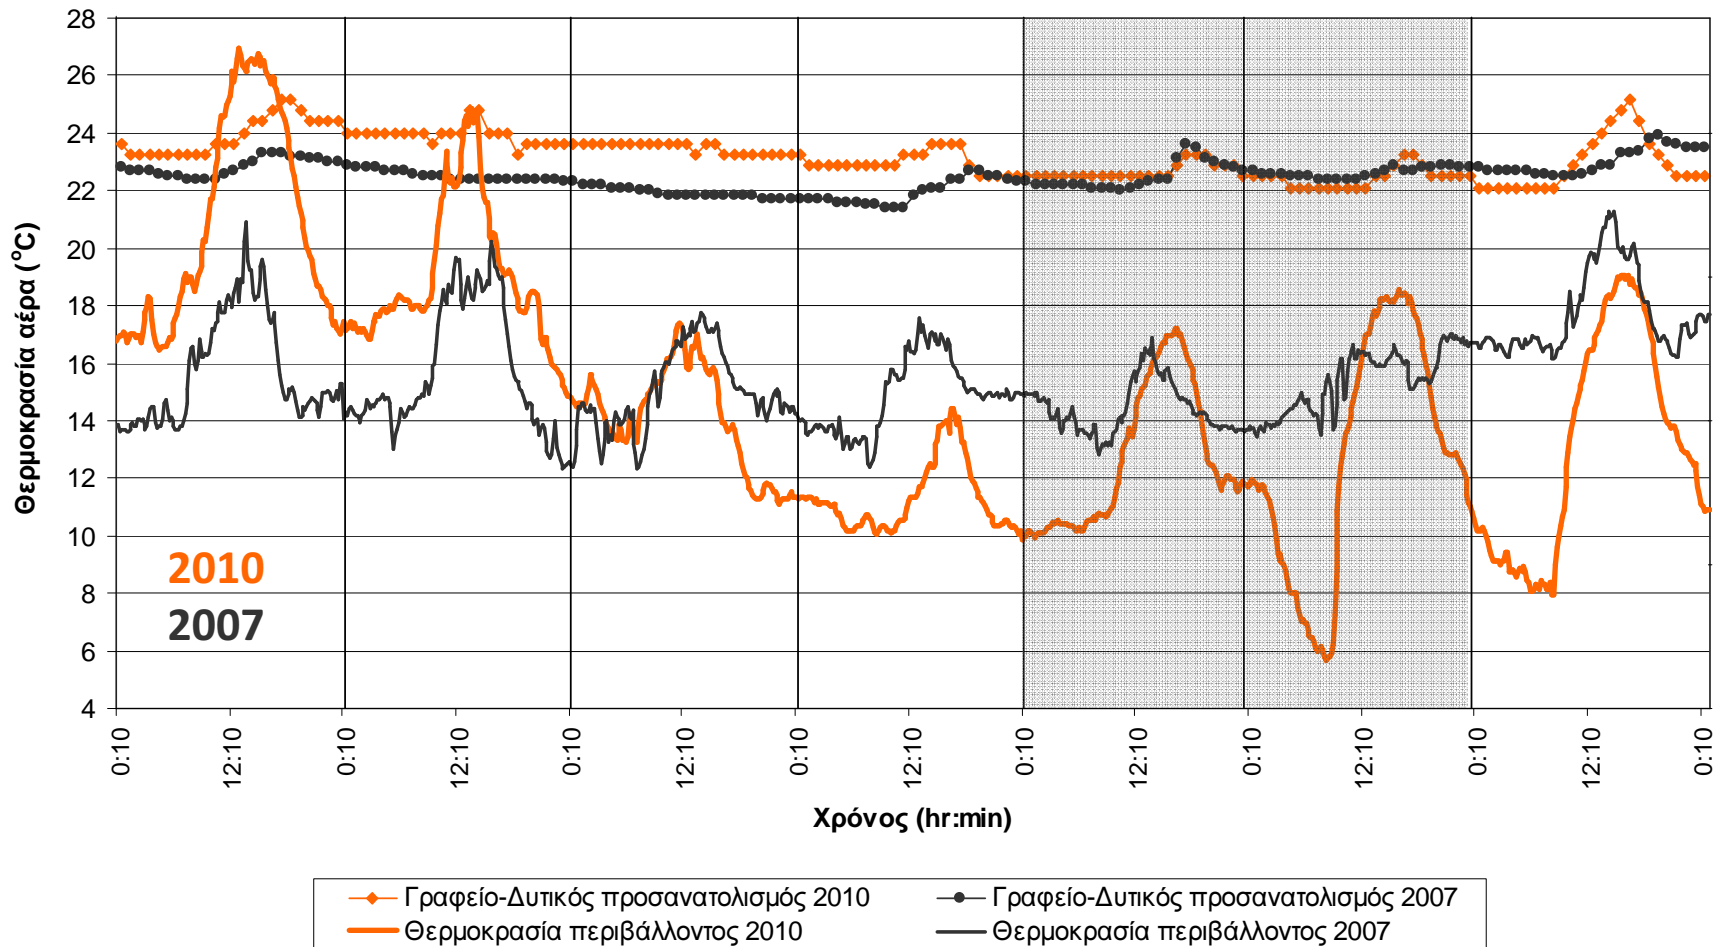
Θερμοκρασία αέρα. Περίοδος 26 Οκτωβρίου - 2 Νοεμβρίου. Σύγκριση 2007 & 2010
